# 松山市興居島における近代以降の海岸環境の変遷（その1）

## —空中写真と地形図を手がかりとして—

川瀬 久美子  
(愛媛大学教育学部)

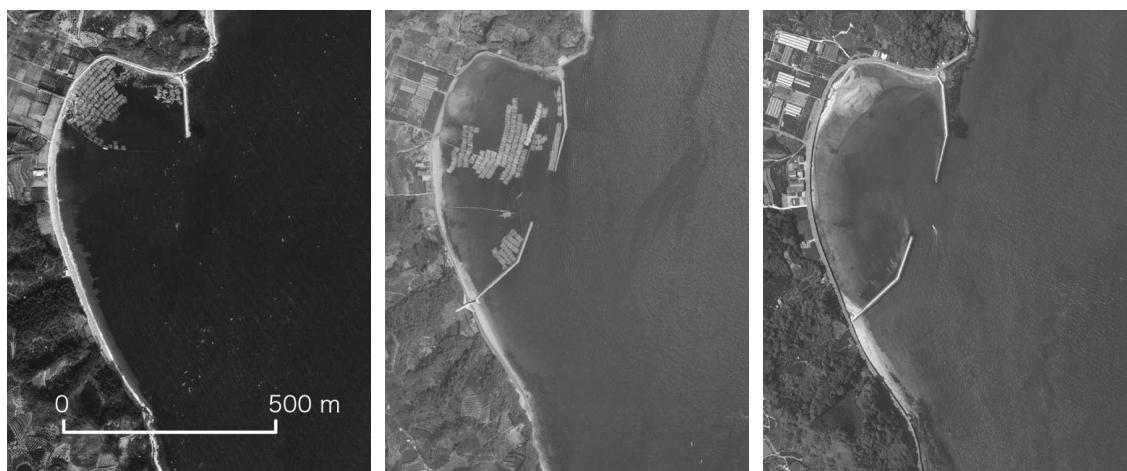
図3 門田北  
(左：1967年, 中：1984年, 右2010年)

門田の住宅地から約1km北、犬吠山の南麓に狭い沖積低地があり西に向かって緩斜面をなしている。低地集落は立地していないが、畑地と水田に利用されている。低地の前面には奥行き10mほどのやや細い砂浜が、

長さ800mほど発達していた。米軍空中写真で認められるこの砂浜の北部に、1967年には貯木場が作られ始める。この頃は、長さ約100mの防波堤が岩場から南に作られ、砂浜との間約250m四方の水域に木材が貯材されていた。1975年には北からの防波堤は更に延伸され、南からも沿岸を囲い込むように防波堤が建設されている。この貯木場内部の砂浜が長さ500mに渡って海から隔てられ痩せ始めている。貯木場は1984年は利用されていたが、1996年以降は貯木場内に木材は全く認められず、その機能を終えたと推定される。海岸には門田の集落から舗装道路が建設され、砂浜はほぼ完全に消失した。ただし、2010年には、貯木場内の北西を中心と奥行き100m前後の干潟が形成されている。この干潟の形成は、波浪を受けて砂浜が形成されていた場所が、貯木場の防波堤によって人工的な内湾状態に変化したことを原因として起きたと考えられる。

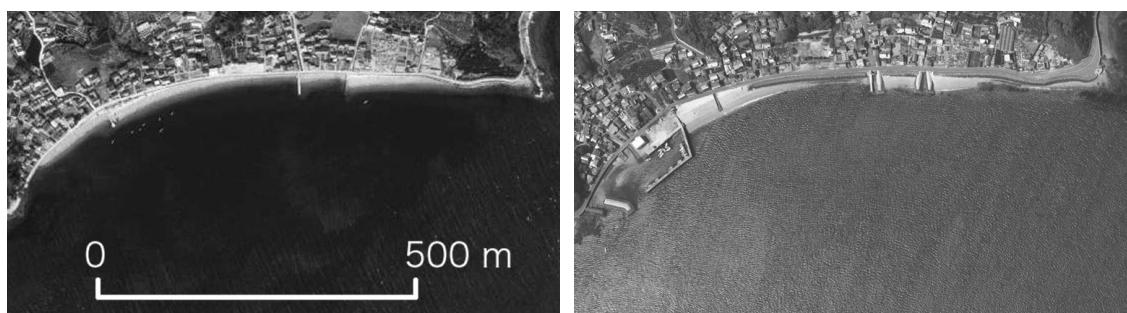
図4 門田  
(左：1967年, 右2010年)

門田の集落前面には、長さ800mに渡る砂浜が発達していた。米軍空中写真では水面が反射して判読しにくいが、1967年には砂浜に直交して伸びる3本の構造物が建設されている。1975年にはその構造物を中心に砂の堆積があるものの、砂浜の侵食傾向は明らかである。構造物は背後の陸側から雨水を排出する導水路と推定されるが、結果的に侵食防止の突堤のような役割を果たしている。1984年には砂浜の西端に港が建設され、1996年、1999年、2010年には港の東側に砂が打ち寄せられて堆積している。

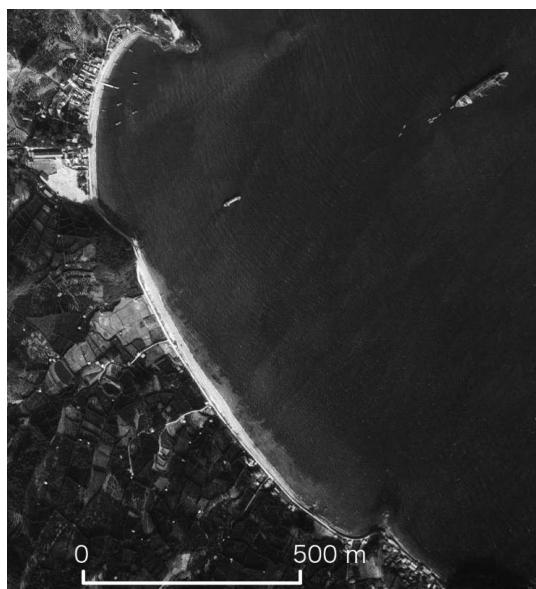
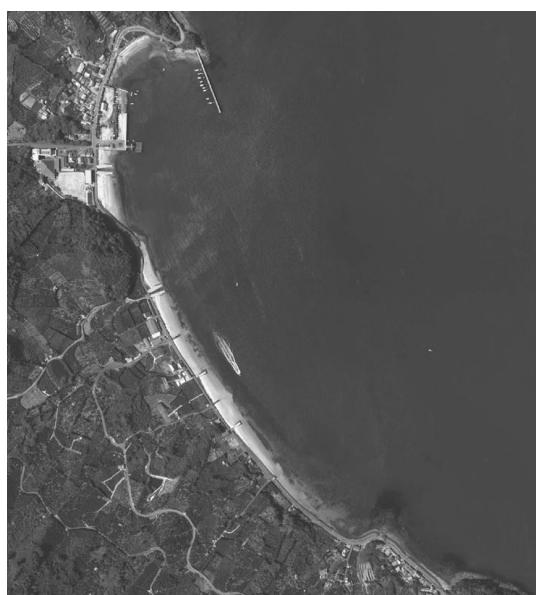
図6 船越・泊北  
(上：1967年, 下：2010年)

米軍空中写真的船越には長さ400m、奥行き100mの砂浜があり、船が直接砂浜に乗り上げている様子が判読できる。砂浜の前面の海は遠浅で、北部には干潟と藻場があった。1967年には砂浜中央よりやや北に、細長い構造物が建設されている。1975年では、幅5mほどのこの構造物のほかに、幅約1mの細い構造物が2本、砂浜から少し離れて沖方向に長さ50mにわたって存在する。この構造物が何かは不明である。

1984年には、砂浜のほぼ中央、和氣比売神社の前に奥行き100m、幅120mの埋め立て地が建設されている。また、船越の砂浜の北の境界となっていた岩場から、現在も残る長さ125mの防波堤が南方向に建設されている。1996年以降の写真では、埋め立て地の北側では埋め立て地に近い部分の砂浜が痩せている。一方、南側では2010年の写真で河川の流出口の構造物が建設され、その両側に砂の堆積がみられる。

船越集落から泊集落の手前の城ノ鼻と呼ばれる岬までの間には、長さ750mの砂浜が存在した。浜の奥行きは船越と同じくらいの100m弱だが、米軍空中写真では船越より遠浅で100m以上浅海底が広がっていたと判読できる。その写真でも南東に向かって砂浜の奥行きが浅い傾向が読み取れるが、1967年にはややその傾向が強まる。1975年になると砂浜の南半部には200m以上にわたって幅10m前後の人工構造物が置かれてい

る。これは現在まで残る大型の消波ブロックの護岸である。また、北半分には山側から流れ出る小河川の排出溝が3本建設されている。もともと狭かった南半部の砂浜の侵食傾向が見られるが、まだ北半部の砂浜は残っている。しかし、1996年には南半部から砂浜は完全に姿を消し、北半部でも侵食が進んでいる。小河川の排出口以外にも2本の突堤が建設され、それぞれの構造物の間に櫛の歯状に砂が堆積している。北半部の侵食はその後落ち着いたのか、2010年の空中写真では、小河川の排出口が埋まるほど砂の堆積が認められ、櫛の歯状だった汀線はほぼなめらかな円弧状を描くほどに回復している。

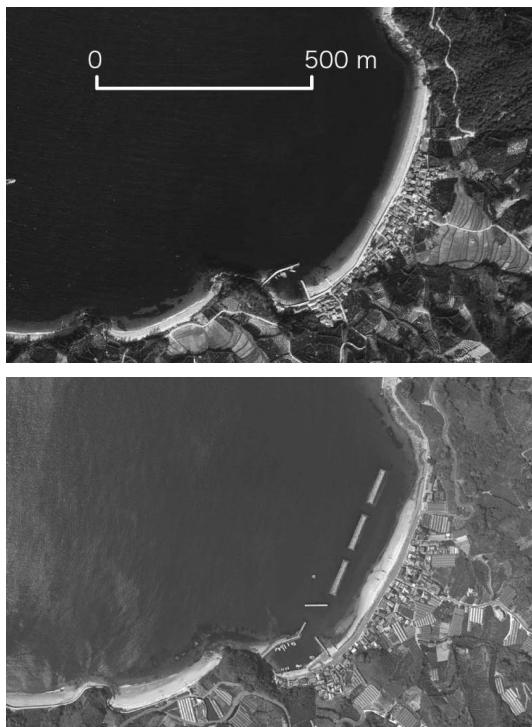
図9 北浦  
(上：1967年, 下：2010年)

北浦には長さ600mの砂浜が発達し、途中の岩礁を挟んで西に小さな砂浜が連なっていた。1967年には砂浜の南端に港が建設され、突堤に囲まれる。1975年には港湾の50m北に突堤が1本建設されている。その北側の砂浜はなめらかな弧を描いたままだが、若干奥行きが狭くなっている。84年には砂浜の北端数10mを除いて、ほぼ前面に消波ブロックが置かれている。1996年には消波ブロックの前に砂浜が欠如する部分も現れる。また、港湾で2本平行していた突堤のうち内側の1本が無くなり、対岸の防波堤が延伸されるとともに、沖に離岸堤が建設されている。1999年に砂浜の侵食はさらに進んだが、2010年には海岸線と平行する大きな3本の離岸堤が見られ侵食が停止した。砂浜が消失していた部分でも奥行き30～40mにまで回復している。
